**REPARACIÓN Y PROTECCIÓN DE
ESTRUCTURA DEL MUELLE DEL CENTENARIO
NORTE EN EL PUERTO DE LA CORUÑA
MEDIANTE SISTEMA MCI.
(AÑO 2007-2008)**

El presente documento contempla la actuación llevada a cabo por el Departamento técnico de corrosión de Quimilock s.a. en el proceso de protección y reparación de la estructura del muelle del centenario norte en el puerto de la Coruña.

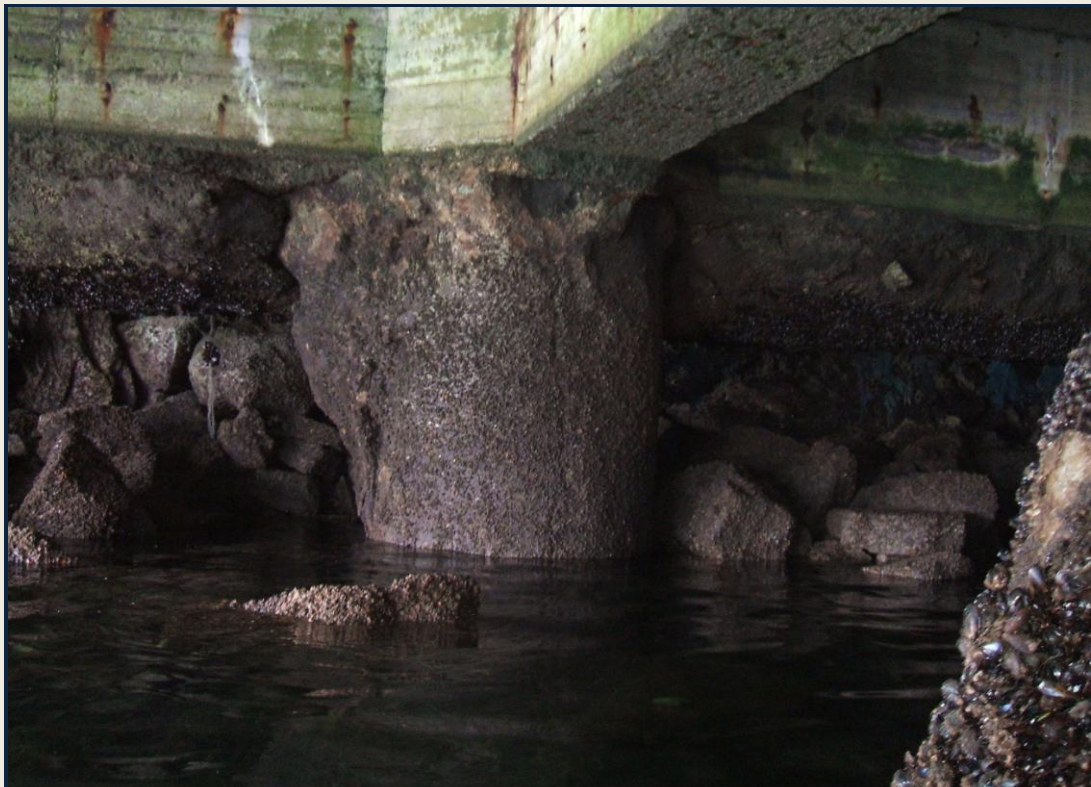
Esta actuación se ha llevado a cabo en el área inferior de las estructuras portuarias ya que por su cercanía al mar y por estar sometida a las cargas de marea y a salpicaduras se ha producido un ataque corrosivo en las armaduras que, por el aumento de volumen del óxido formado a ocasionado el desconchamiento de lascas de material.

Imagen en la que se comprueba el daño sufrido por el material.

Tras llevar a cabo la limpieza de las lascas existentes y tras aplicar una lechada pasivante con inhibidor MCI y un mortero igualmente con inhibidor MCI, se aplicó en toda la superficie de la obra (11.000 m²) el inhibidor MCI-2020, inhibidor de corrosión migratorio en una capa mediante brocha o spray de baja presión; el consumo es de unos 0.27 Kg/m². El inhibidor MCI-2020 se aplicó en aquellas zonas dónde no se habían aplicado los morteros.

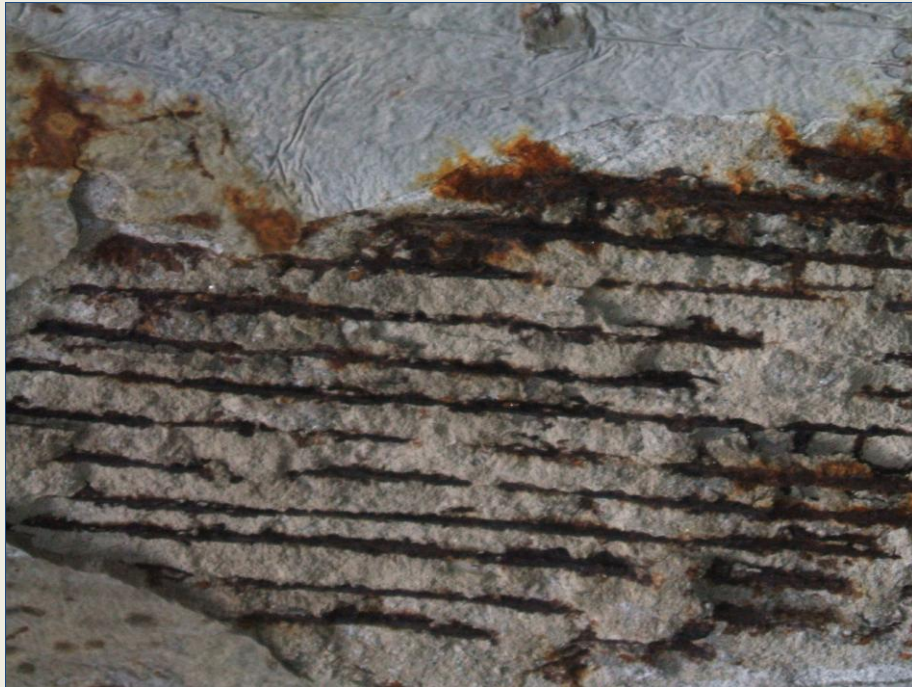
Detalle del daño

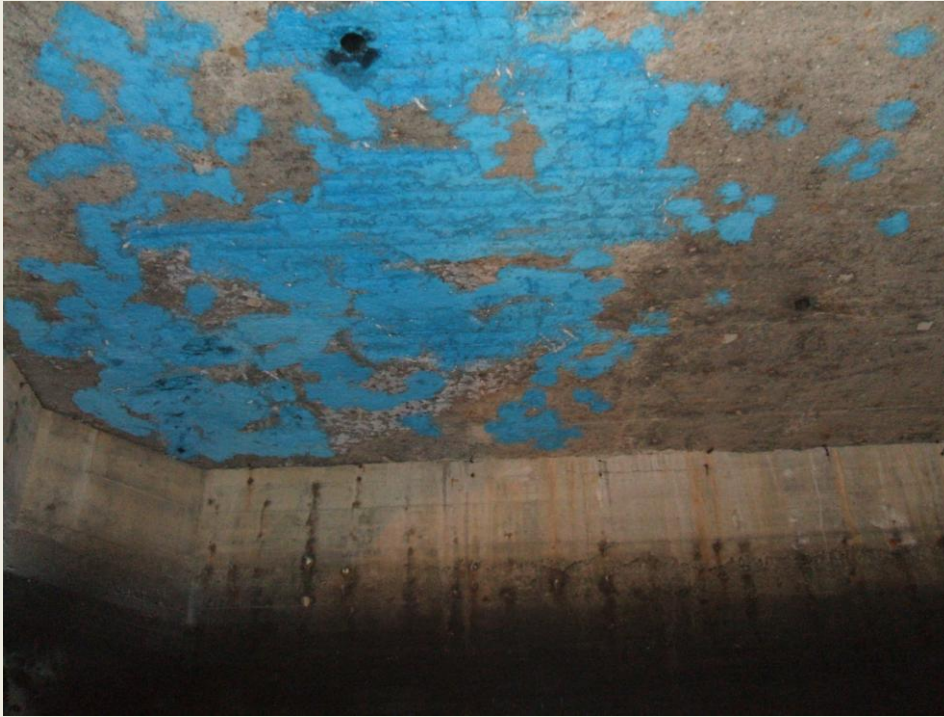
Detalle de la aplicación de la lechada pasivante.

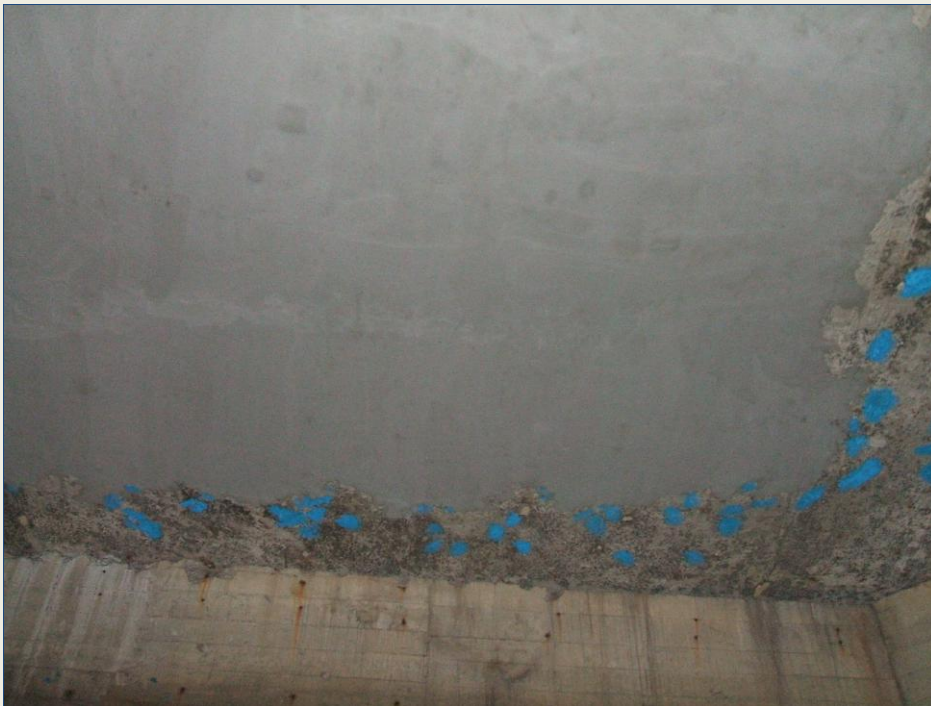
Detalle de la aplicación del mortero de reparación.
