### Reforma y protección de plataforma para saltos sincronizados mediante sistema MCI

DT QUIMILOCK SA

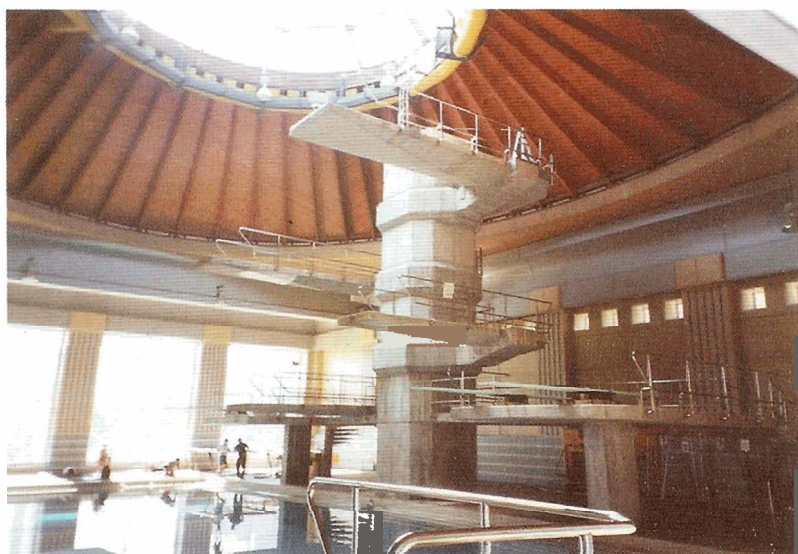
Con el paso de los años, el trampolín había sufrido un ataque corrosivo

La primera problemática consistía en el deterioro que el trampolín había sufrido con el paso de los años, producido por un ataque corrosivo debido esencialmente a la carbonatación y al propio ambiente rico en cloro que se genera en cualquier piscina cubierta.

Existían en su momento varias zonas dañadas (especialmente escaleras y plataformas de salto) en las que el daño era más visible, con desprendimiento de hormigón, pérdida de espesor en armadura, etc. sin duda debido a la cercanía del foco corrosivo, así como a la falta de espesor sobre la armadura.
