PROTECCIÓN ANTICORROSIVA EN EL NUEVO ACC DE SEVILLA MEDIANTE APLICACIÓN DE VpCI-388 Y VpCI-386. (AÑO 2000)

En el presente documento se contempla la protección anticorrosiva que ha sido llevada a cabo en la estructura metálica, Torre de antenas y equipamiento de la sala de climatización del nuevo Centro de Control de Tránsito Aéreo de Sevilla.

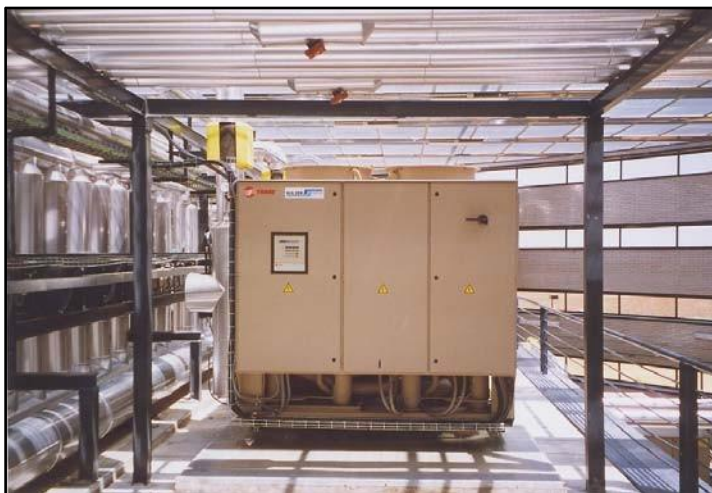
Detalle de uno de los equipos de climatización que se encuentran ubicados en el nivel superior de la sala de climatización, este equipo al igual que parte de los del nivel inferior se encuentran expuestos a los factores atmosféricos y condiciones climatológicas ya que la conformación estructural de la sala no se encuentra totalmente cerrada al exterior.

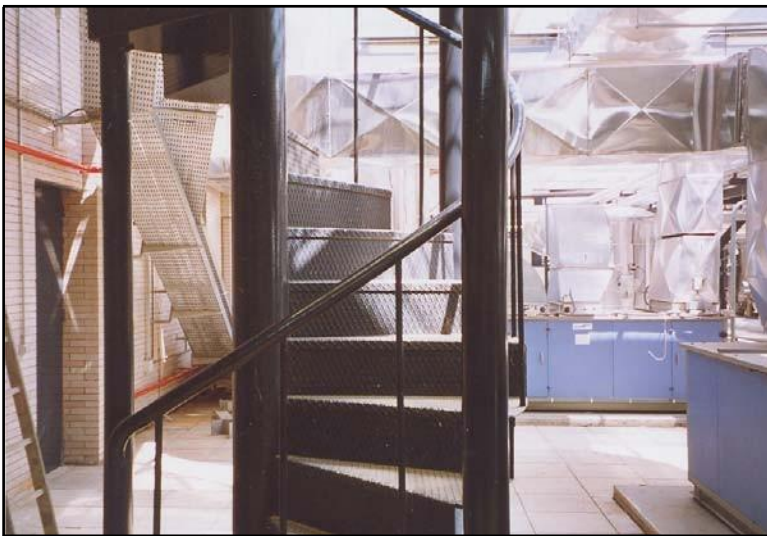
Detalle de la base que conforma la Torre de antenas y que tiene su acceso mediante una estructura metálica en forma de escalera de caracol.

Una tercera línea de actuación es la llevada a cabo sobre la estructura metálica correspondiente a la Torre de Antenas, el mecanismo realizado se ha basado en la aplicación del recubrimiento VpCI-386 y un recubrimiento específico para exteriores del mismo color que el inicial con el fin de establecer una restauración y mejora de toda la estructura metálica.

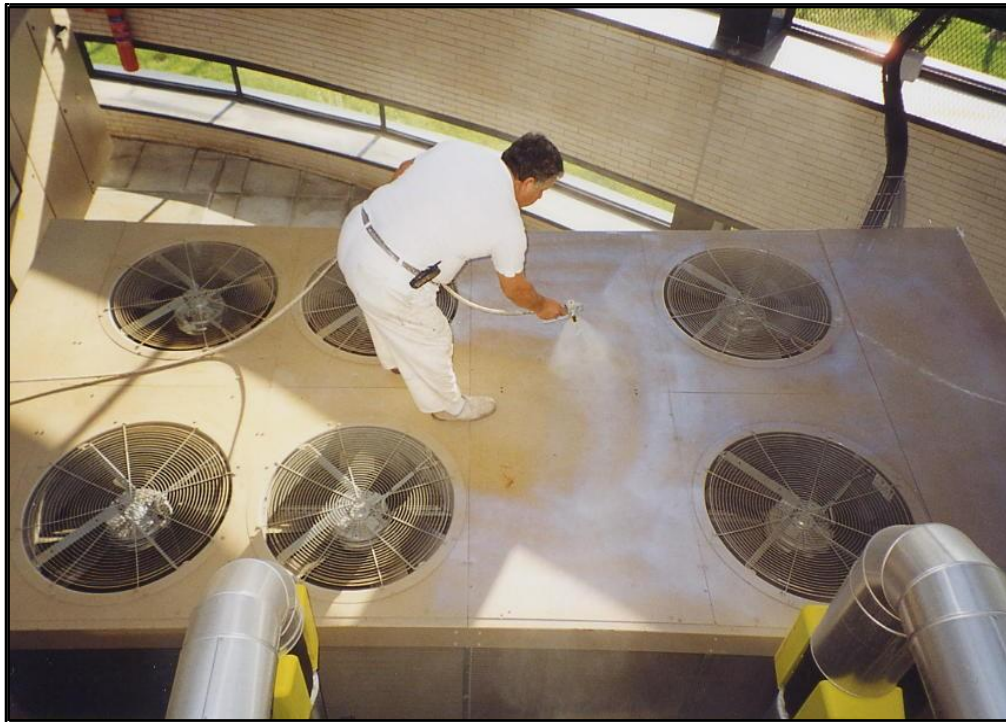
La aplicación del VpCI- 386 sobre los equipos de climatización se realiza mediante equipo a presión y manteniendo un espesor de una 85 micras. El aspecto blanquecino que se observa en la fotografía se torna transparente tras el secado del recubrimiento, dejando un brillo sobre el equipamiento

Una primera actuación se ha llevado a cabo mediante aplicación de VpCI 386 transparente sobre los equipos de climatización. La aplicación se ha realizado mediante equipo de presión y manteniendo un espesor de unas 85 micras de espesor como mínimo.

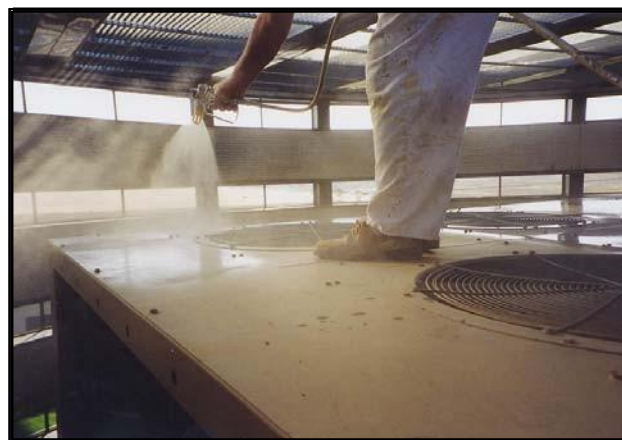
Detalle de aplicación del VpCI-386 sobre un equipo de climatización.

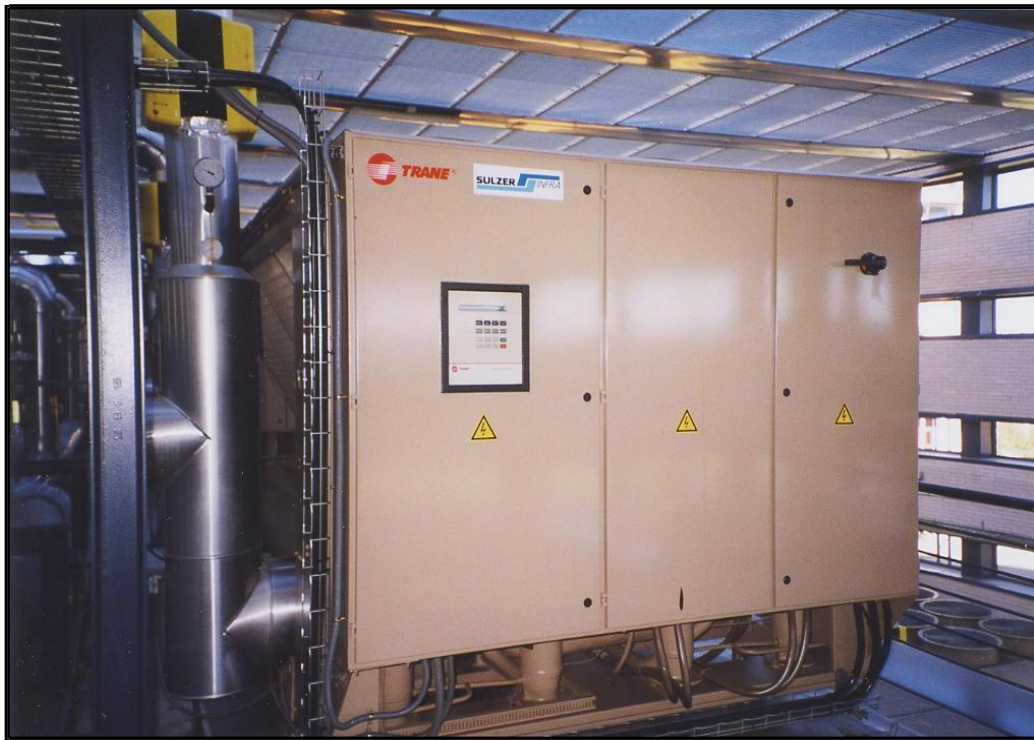
En la fotografía se muestra el acabado del recubrimiento VpCI-386 sobre la carcasa exterior de un equipo, obsérvese el aspecto brillante que otorga el recubrimiento.

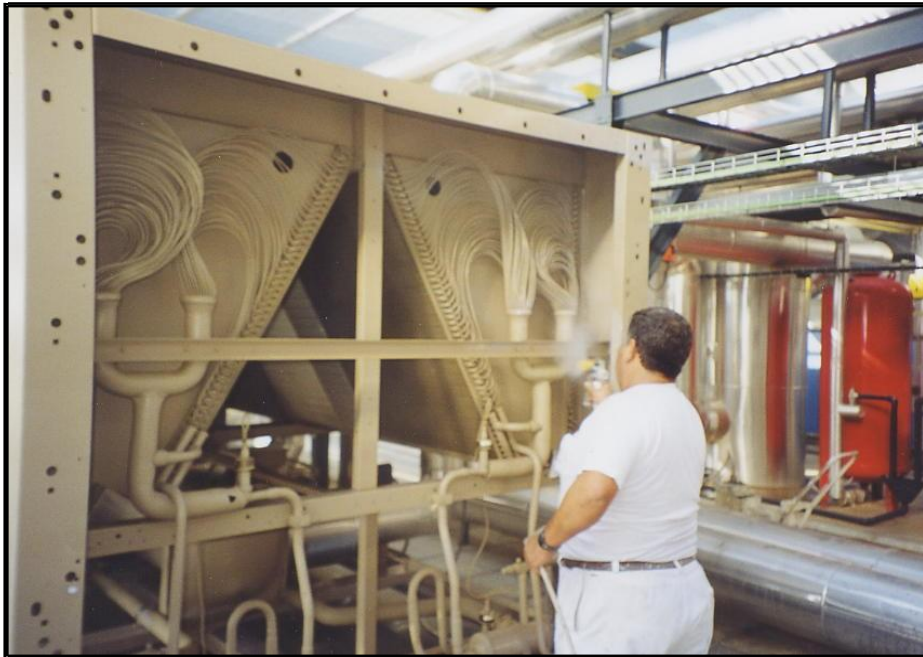
Aplicación del recubrimiento transparente VpCI-388. Este recubrimiento ofrece unas garantías de protección muy similares al VpCI-386 pero su aplicación se concreta a los equipos y estructura metálica que se encuentra resguardada o bajo techado.

Una segunda línea de actuación es la llevada a cabo sobre la estructura metálica-soporte y barandilla de separación entre los dos niveles que conforman la sala de climatización. En esta línea de actuación se ha llevado a cabo la aplicación del recubrimiento VpCI-388 en aquellas áreas bajo techado tanto sobre el equipamiento como sobre la estructura metálica-soporte de las conducciones, este recubrimiento es transparente y ha sido aplicado bajo las mismas condiciones que el VpCI-386 anteriormente descrito.

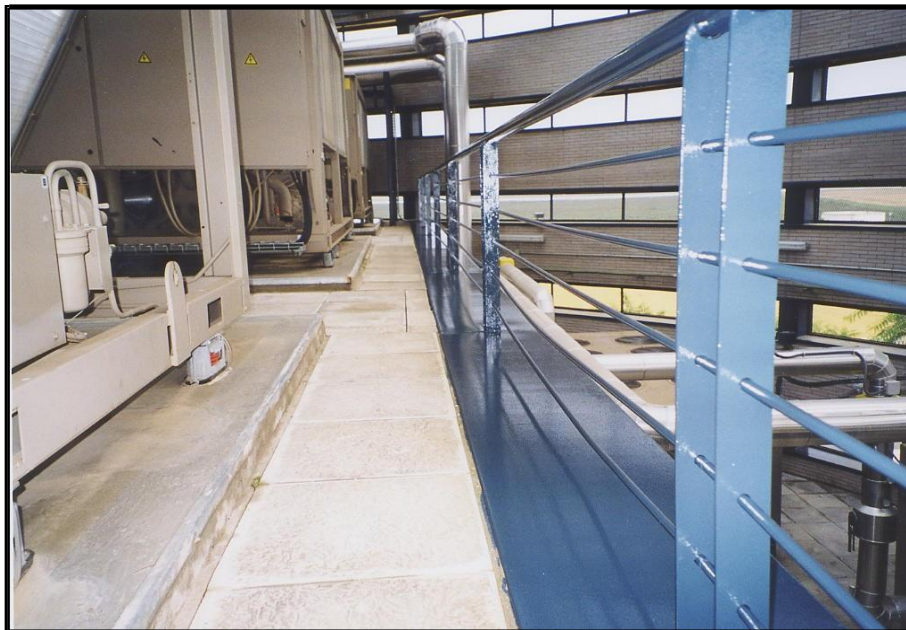
Aspecto final de la barandilla divisoria. La presencia de VpCI-386 transparente y el acabado estético de color azul ofrece unas garantías de protección anticorrosiva y factor estético muy notables.

La protección de la estructura correspondiente a la barandilla se ha realizado mediante aplicación del VpCI-386 y un recubrimiento de alta resistencia en color azul con el fin de realizar una restauración de las zonas deterioradas de la pintura base al mismo tiempo que acomete una mejora del carácter estético de la misma.

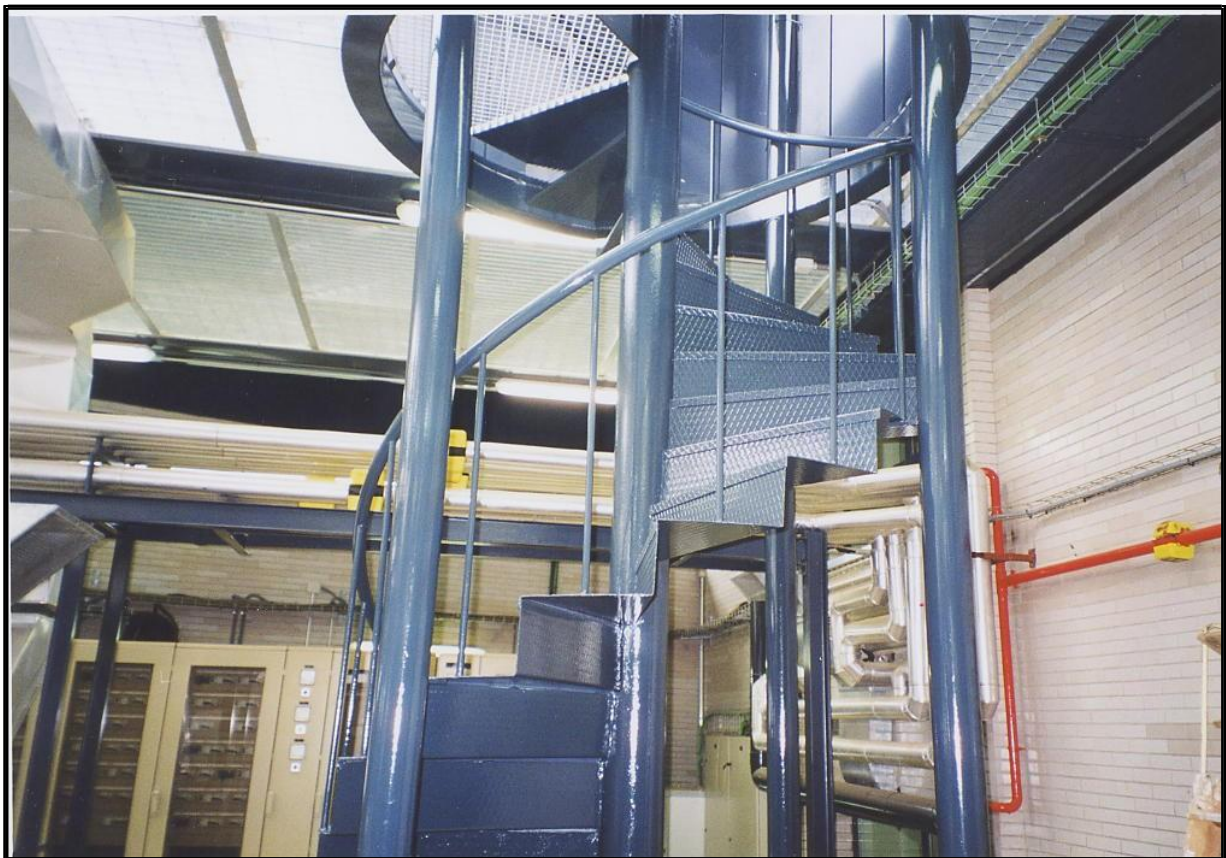
Aspecto final del tramo inicial de la Torre de Antenas tras la aplicación del recubrimiento VpCI-386 transparente y el recubrimiento en color azul.
