# PROTECCIÓN ANTICORROSIVA Y REPARACIÓN DEL MUELLE JUAN SEBASTIAN ELCANO DE LA FACTORÍA DE NAVANTIA EN SAN FERNANDO (CÁDIZ) MEDIANTE SISTEMA MCI. (AÑO 2018)

## Introducción.

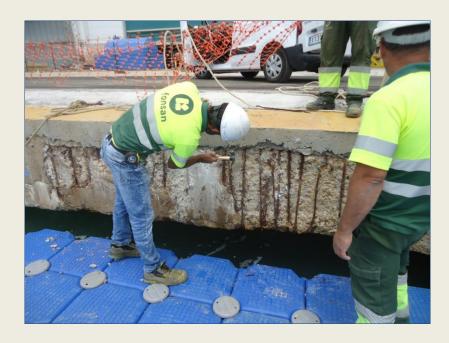
El deterioro de la superestructura en el caso de los elementos de hormigón armado iban, obviamente, en detrimento de la capacidad resistente de la estructura. La patología que se observó era de corrosión generalizada de las armaduras que causaban desconchones y desprendimientos del hormigón de recubrimiento. Este hecho se traducían en pérdidas de sección resistente, tanto de las armaduras como del hormigón, reduciéndose por tanto la capacidad resistente de los elementos.

Problemas de deslaminación del hormigón y corrosión generalizada de las armaduras.

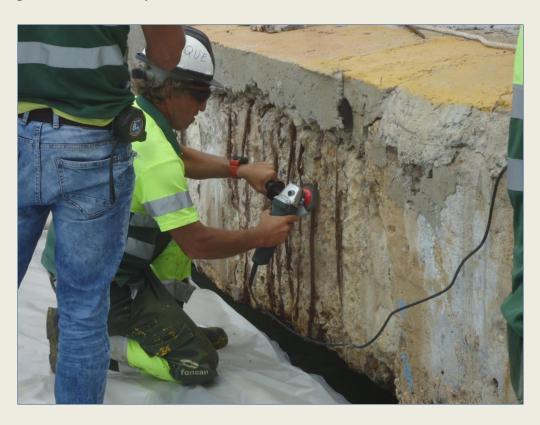
Posteriormente mediante medios mecánicos se fue eliminando el hormigón deteriorado y el óxido de la armadura.

Personal retirando el hormigón deteriorado y el óxido mediante medios mecánicos.

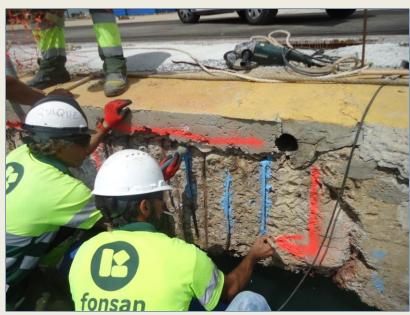
Sobre la armadura limpia, se aplicó un revestimiento de protección anticorrosiva formulado a base de cemento Pórtland, resinas sintéticas y árido fino.

Proceso inicial de protección de las armaduras.

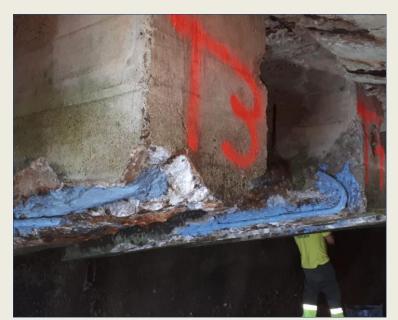
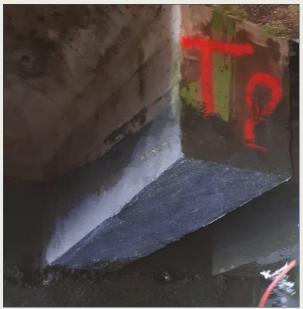
Una vez tratada la armadura, se procedió a reponer con hormigón gunitado el hormigón eliminado. Se empleó como aditivo el producto MCI-2005, añadido en una dosificación de 0,6 l/m³, este producto es un inhibidor de corrosión orgánico. Está considerado como ambiótico (mixto) ya que protege tanto las zonas anódicas como catódicas dentro de una célula de corrosión. MCI®2005 contiene una combinación de aminocarboxilatos que forman una película protectora sobre el refuerzo embebido retrasando así el inicio de la corrosión así como reduciendo la corrosión existente.

Proceso inicial y final del recrecido mediante gunitado

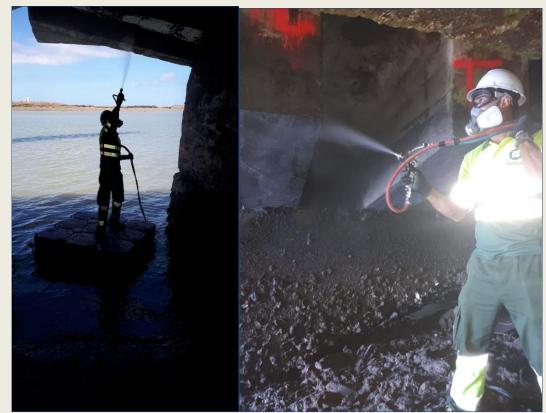
El inhibidor de corrosión migratorio mixto MCI-2021 se aplicó sobre el hormigón previamente limpio con pulverizados a baja presión sobre toda la superficie.

Momentos de la aplicación del MCI-2021.
