## **REPARACIÓN Y PROTECCIÓN DE LA TORRE DE CONTROL DEL AEROPUERTO Y EDIFICIOS ANEXOS DEL CENTRO DE CONTROL DE AENA EN SEVILLA MEDIANTE SISTEMA MCI. (Junio-Julio 2004)**

El presente documento contempla la actuación llevada a cabo en la torre de control y edificios anexos de Sevilla (AENA)

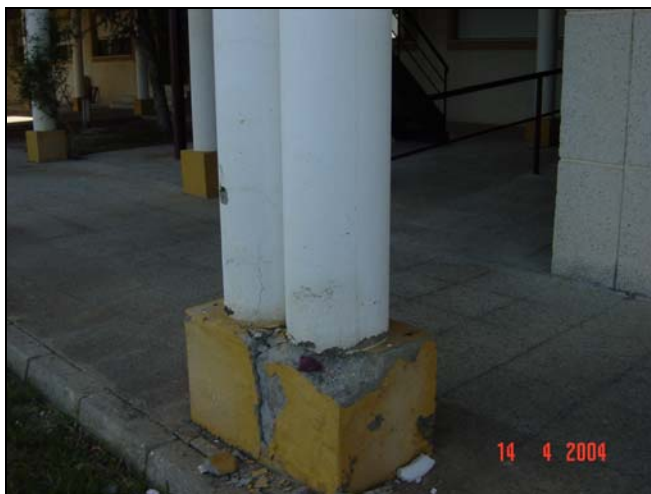
Las instalaciones habían sufrido con el paso de los años un ataque corrosivo en los pilares, jácenas y muros.

Aspecto previo a la  
reparación

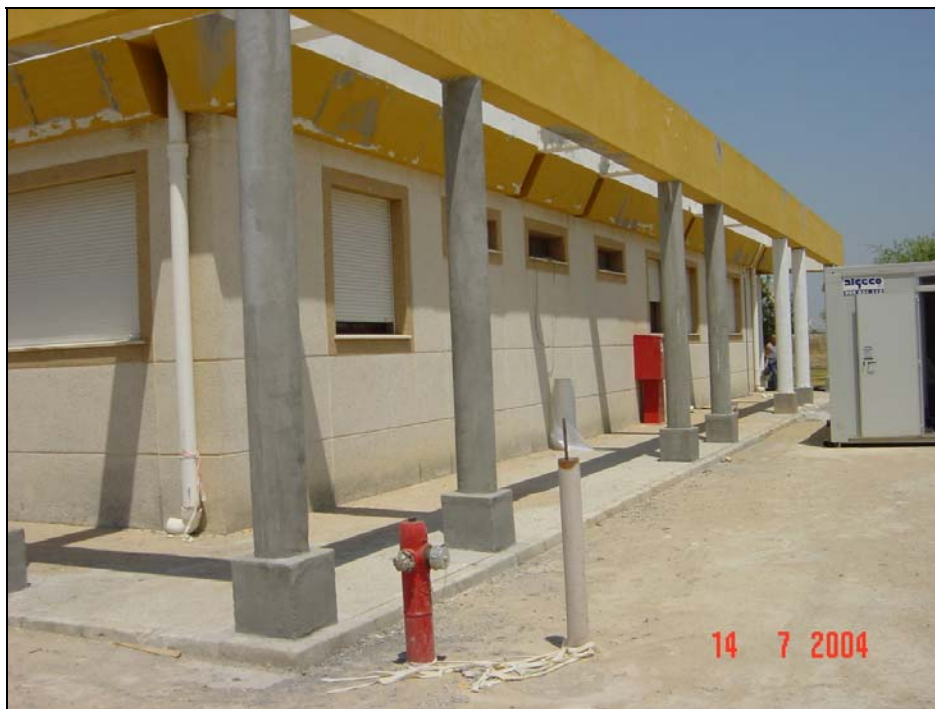
Aspecto tras la reparación.

1º.- Aplicación de la lechada pasivante Q-2023 sobre la armadura metálica en las zonas ya limpias, este producto es una lechada pasivante que se puede añadir con brocha con un espesor entre 1 y 2 mm lo más rápidamente posible desde el paso de limpieza de óxido anterior.

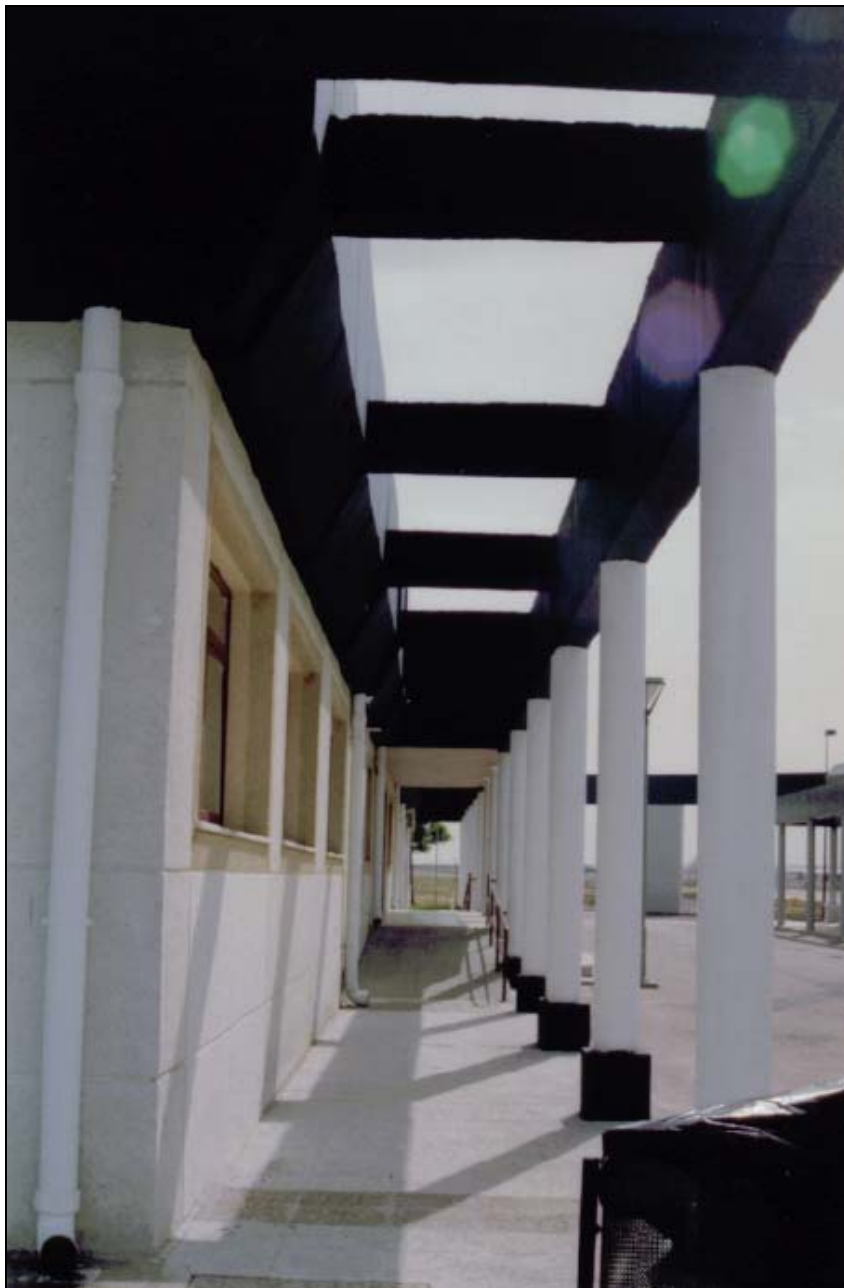
Estado final de los pilares del edificio anexo a la torre de control una vez recubiertos con Q-2100.

Se aplicó el recubrimiento Q-2100 especial para hormigón en dos capas. Este proceso se llevó a cabo tras ultimar la protección de todo el hormigón mediante el uso del inhibidor de corrosión migratorio MCI-2020 como hemos visto y tras una limpieza previa de toda la superficie para eliminar los restos de cristales del inhibidor que se forman por la evaporación y que podrían ocasionar problemas de adherencia.

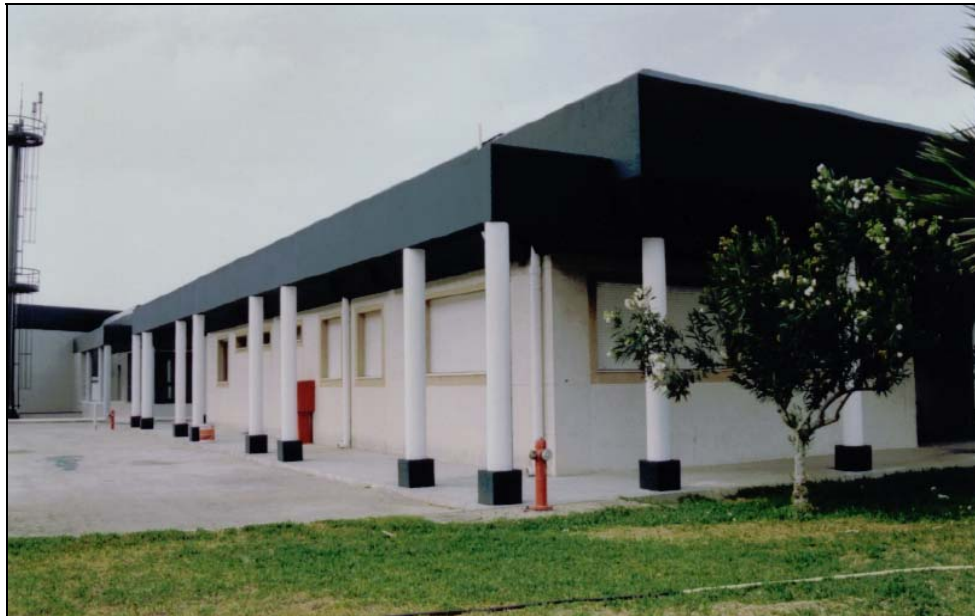
Estado final de Jácenas y paramentos.

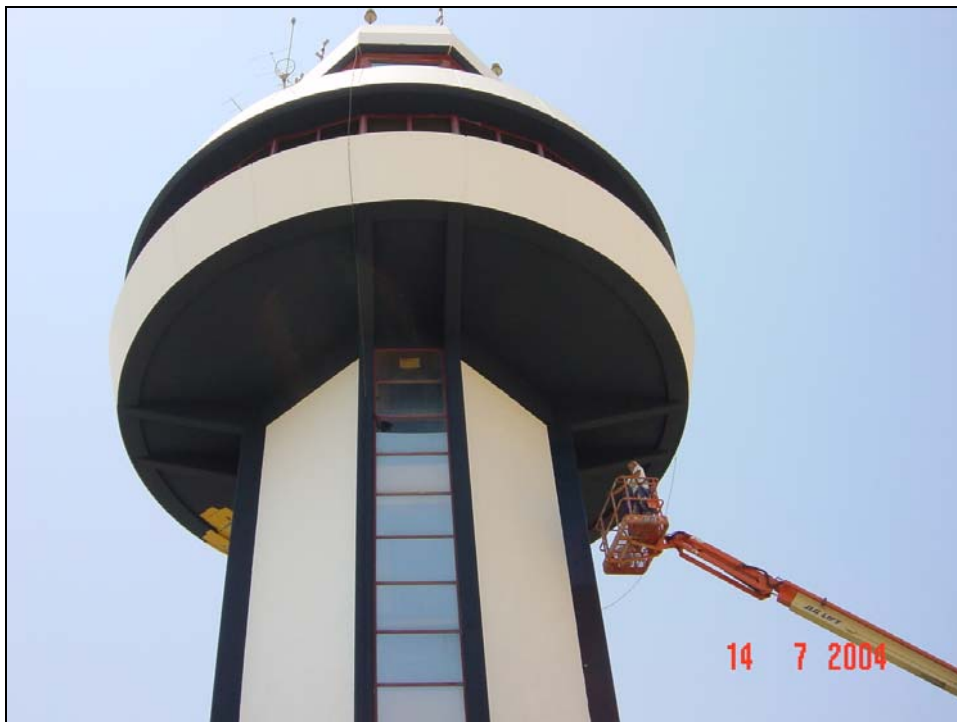
Momento del tratamiento con ayuda de plataforma articulada.
