## **REPARACIÓN Y PROTECCIÓN DE LA ESTRUCTURA DE HORMIGÓN ARMADO DEL AEROPUERTO DE BILBAO MEDIANTE SISTEMA MCI. (AÑO 2007)**

## **Introducción.**

El presente documento contempla la actuación llevada a cabo por el Departamento técnico de corrosión de Quimilock s.a.u. en el proceso de protección y reparación de la fachada de hormigón armado del aeropuerto de Bilbao.

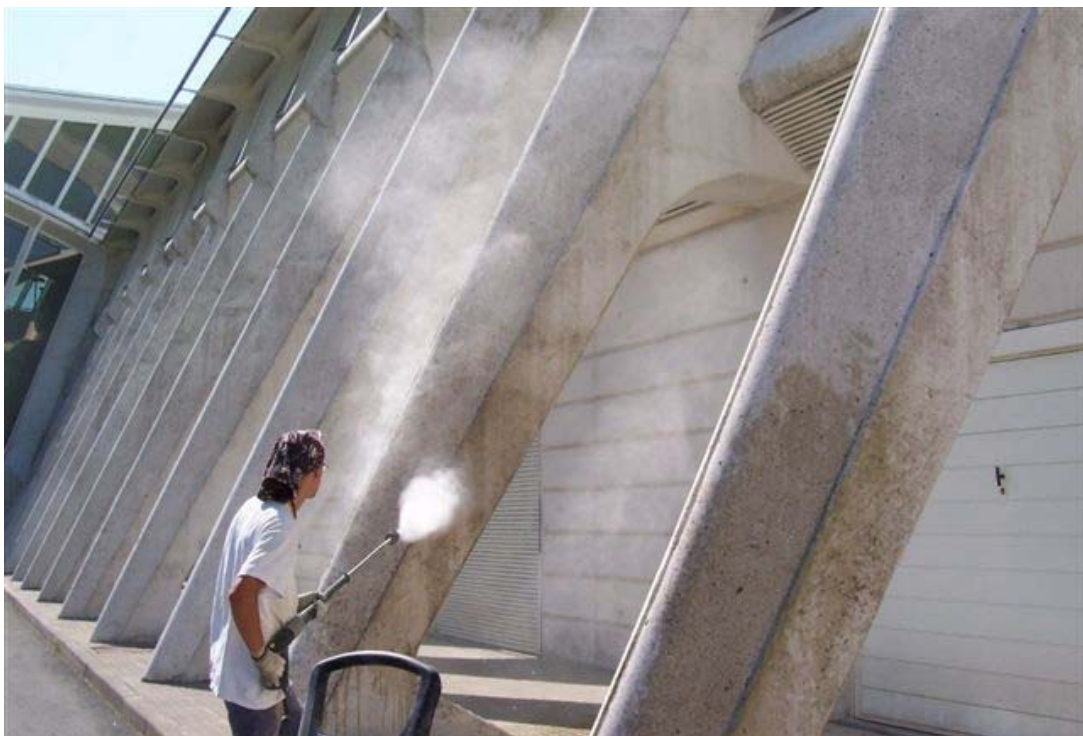
*Momento de la limpieza para eliminación de impurezas y suciedad.*

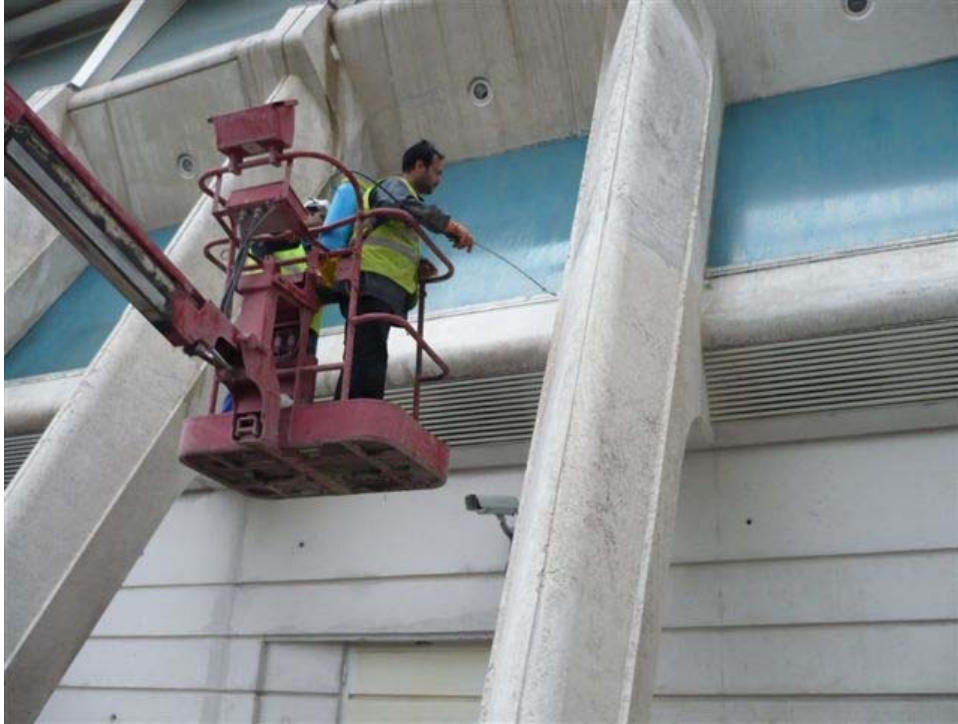
*Momento de la aplicación del producto MCI-2021*

Tras llevar a cabo la limpieza de las lascas existentes y tras aplicar una lechada pasivante normal y un mortero igualmente sin inhibidor, se aplicó en toda la superficie de la obra (6.500 m<sup>2</sup>) el inhibidor MCI-2021, inhibidor de corrosión migratorio en una capa mediante brocha o spray de baja presión; el consumo es de unos 0.27 Kg./m<sup>2</sup>.

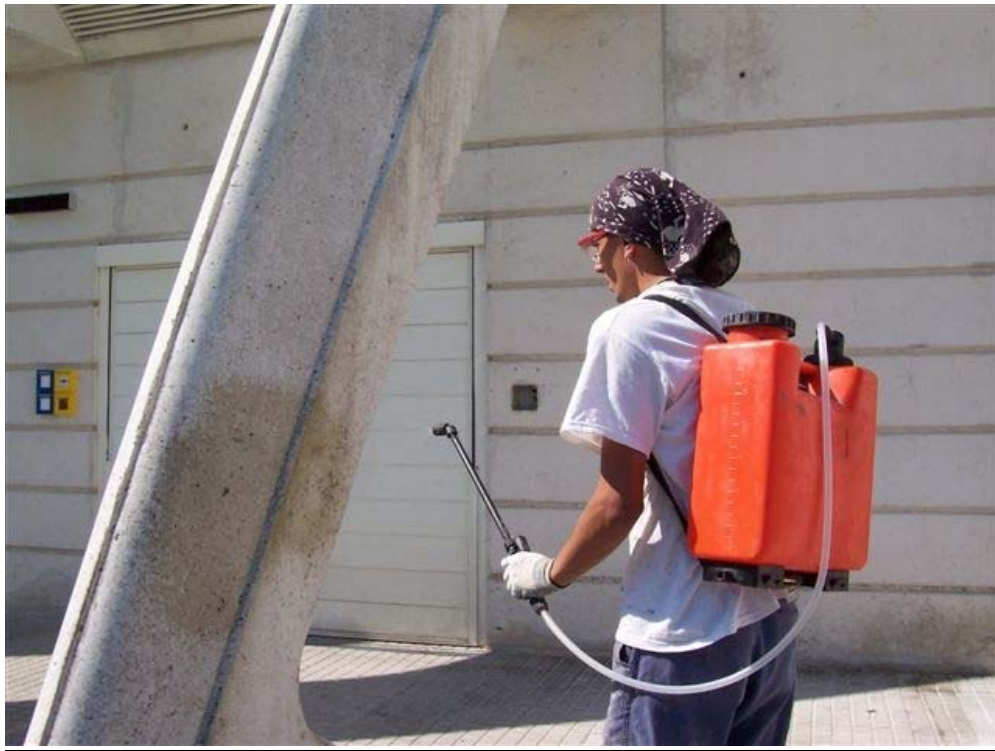
*Momento de la aplicación del producto MCI-2021*

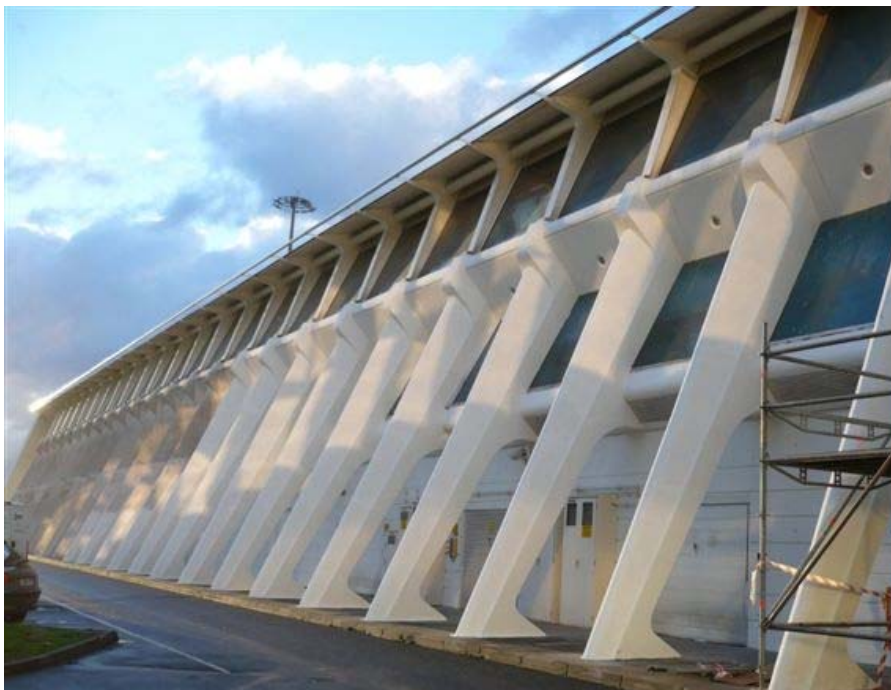
*Momento intermedio de la obra dónde se aprecia la zona recubierta con la pintura*
