REPARACIÓN Y PROTECCIÓN DE TABLEROS EN EL PUERTO BANUS DE MARBELLA (MÁLAGA) MEDIANTE SISTEMA MCI. (AÑO 2004-2005)

Introducción.

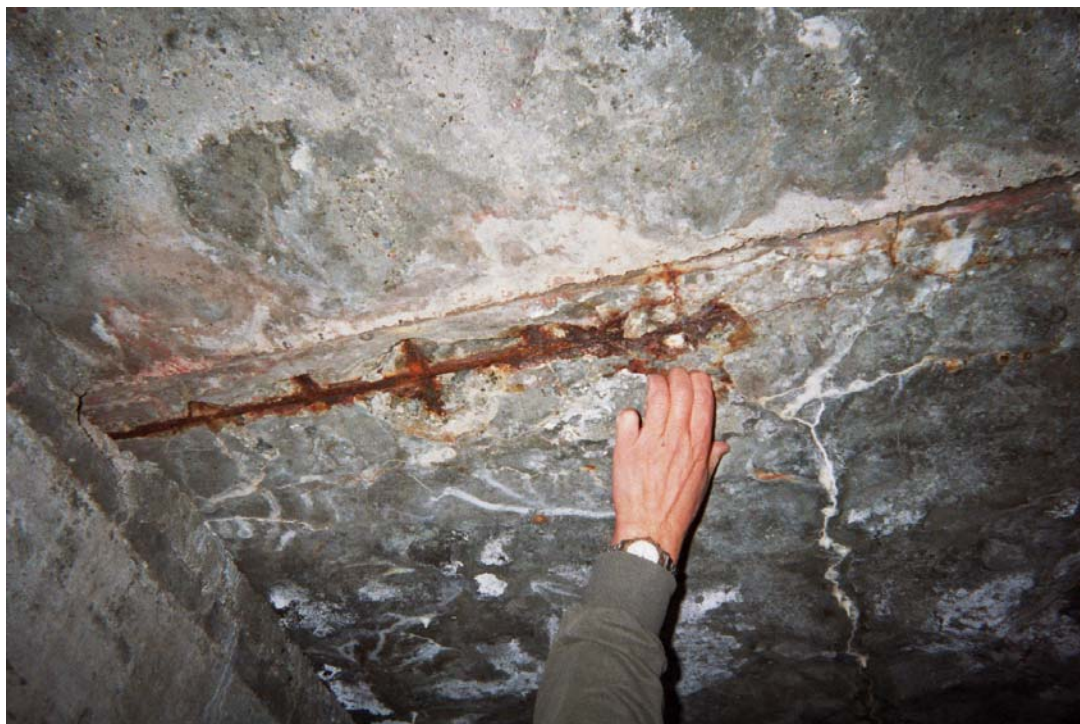
Esta actuación se ha llevado a cabo en el área inferior del tablero ya que por su cercanía al mar y por estar sometida a las cargas de marea además de al atraque de barcos se ha producido un ataque corrosivo en las armaduras que, por el aumento de volumen del óxido formado a ocasionado el desconchamiento de lascas de material.

Imagen en la que se comprueba la facilidad para desprenderse el material.

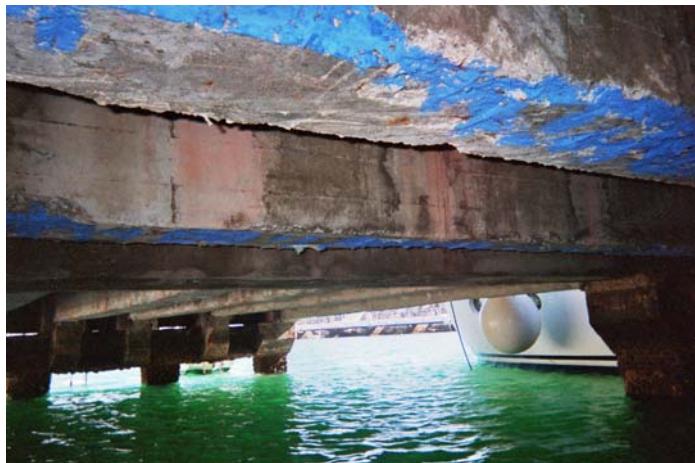
Lechada Q-2023 aplicada.

2º.- Aplicación del producto Q-2023 sobre la armadura metálica en las zonas ya limpias, este producto es una lechada pasivante que se puede añadir con brocha con un espesor entre 1 y 2 mm lo más rápidamente posible desde el paso de limpieza de óxido anterior, el consumo de este producto es de aproximadamente 200 g/m en una barra de 12 mm para cubrir con dos manos. Es importante que la primera mano se encuentre seca antes de aplicar la segunda, no dejando antes de aplicar los morteros que transcurran más de 48 horas.

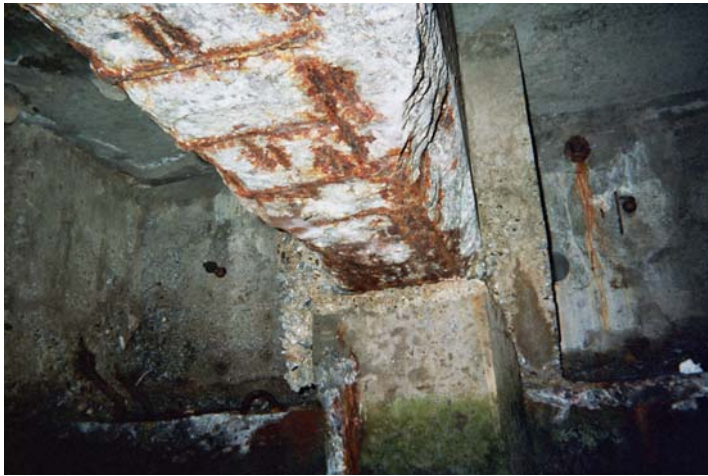
Detalle del daño

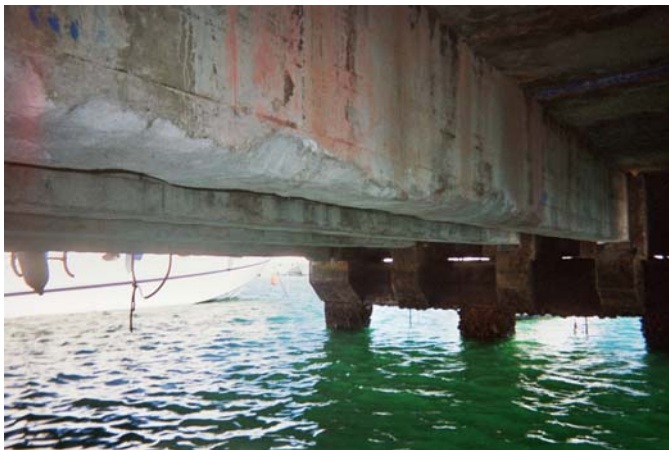
Momento de aplicación del Q-2039.

añade sobre la anterior cuando esta presenta una consistencia adecuada, lo ideal es esperar entre 12 y 24 horas.

4°.- Aplicación del mortero inhibidor Q-2039. Aplicar el mortero en capas de espesores máximos de 2 cm hasta cubrir la zona dañada, el consumo es de 2 Kg/m^2 por cada mm de espesor. Pudiéndose alcanzar en este caso concreto espesores de hasta 4 cm. El producto se puede aplicar directamente mediante herramientas de enlucido normales. Cada capa se
