REFORMA Y PROTECCIÓN DE SOPORTES DE TORRES DE REFRIGERACIÓN EN EL CORTE INGLÉS DE ALICANTE MEDIANTE SISTEMA MCI. (Año 2002)

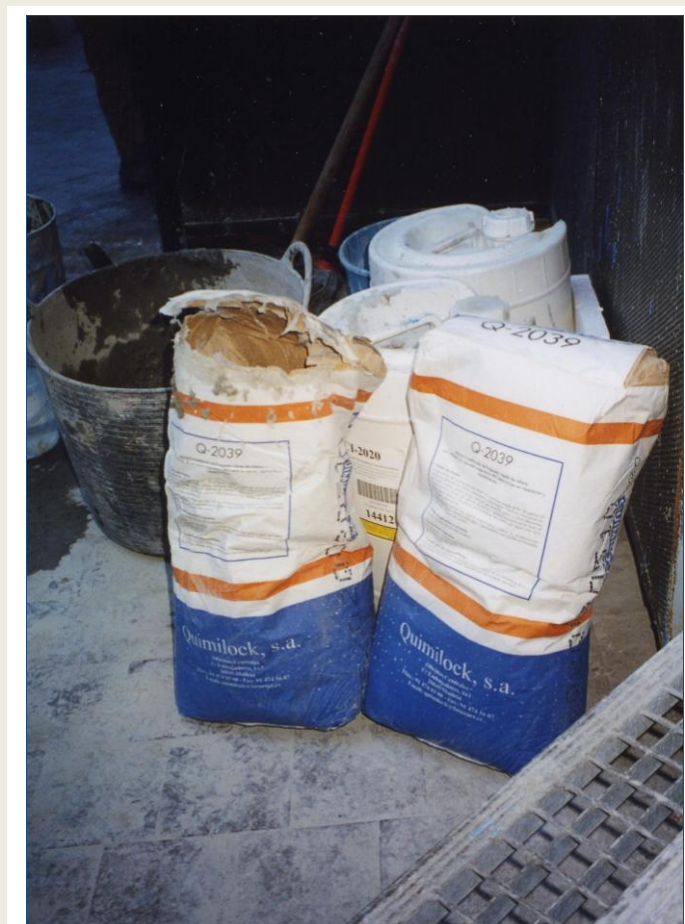
Mortero Q-2039 e inhibidor MCI-2020.

3º.- Aplicación del inhibidor de corrosión migratorio MCI-2020 en una capa mediante spray de baja presión sobre las superficies dañadas y las no dañadas ya que este se utiliza para prevención en estructuras ya construidas, el consumo es de unos 0.27 Kg/m².

4º.- Aplicación del mortero inhibidor Q-2039. Aplicando el mortero en capas de espesores máximos de 2 cm hasta cubrir la zona dañada, el consumo es de 2 Kg/m² por cada mm de espesor. El producto se pudo aplicar directamente mediante herramientas de enlucido normales. Cada capa se añadió sobre la anterior cuando esta presenta una consistencia adecuada, se esperó entre 12 y 24 horas.

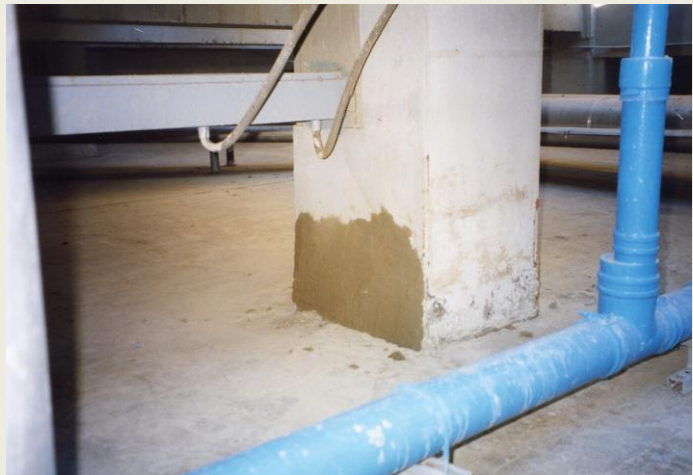
Aspecto de la reparación de los soportes.

1º.- Preparación de la base eliminando cualquier resto de producto de la corrosión, esto se realizó por método manual, eliminando las conchas de cemento y eliminando material de detrás del metal hasta que se podía introducir la mano.

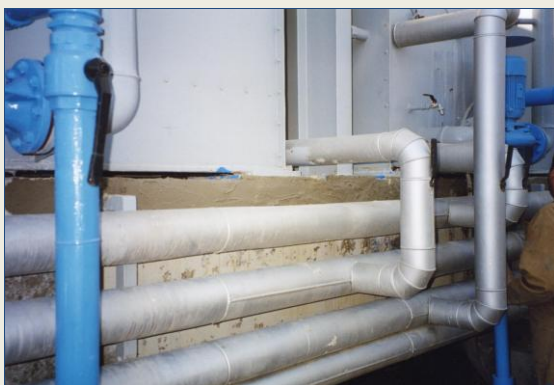
Aspecto de la reparación de los soportes.

2º.- Aplicación del producto Q-2023 sobre la armadura metálica en las zonas ya limpias, este producto es una lechada pasivante que se puede añadir con brocha con un espesor entre 1 y 2 mm lo más rápidamente posible desde el paso de limpieza de óxido anterior, el consumo de este producto es de aproximadamente 200 g/m en una barra de 12 mm para cubrir con dos manos. Es importante que la primera mano se encuentre seca antes de aplicar la segunda, aspecto que se vigiló vivamente, no dejando antes de aplicar los morteros que transcurran más de 48 horas.

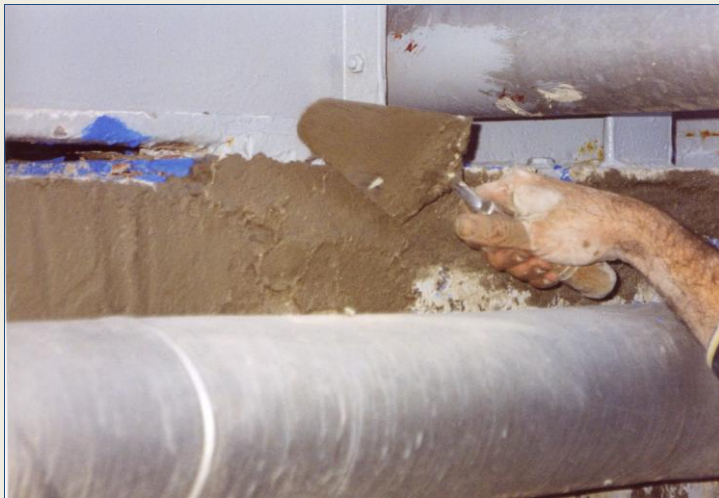
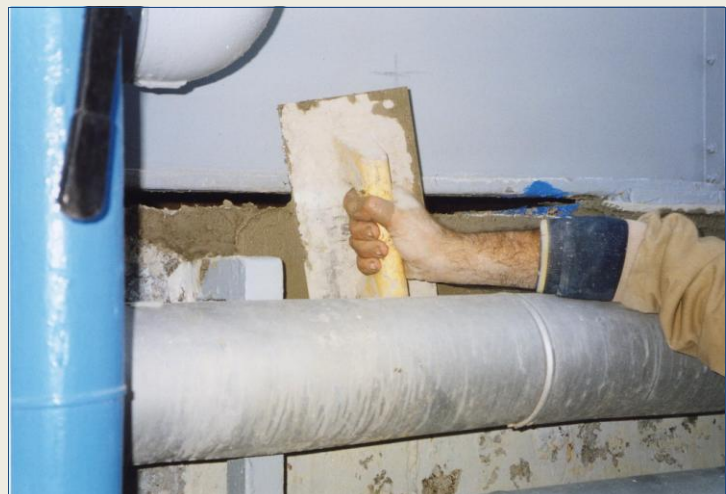
Dos momentos de la reparación llevada a cabo con el producto Q-2039 con herramientas de enlucido normales.
