# PROTECCIÓN ANTICORROSIVA DEL NDB DE VALLADOLID MEDIANTE SISTEMA VpCI. (AÑO 2006)

El presente documento contempla la actuación llevada a cabo en el NDB de Valladolid.

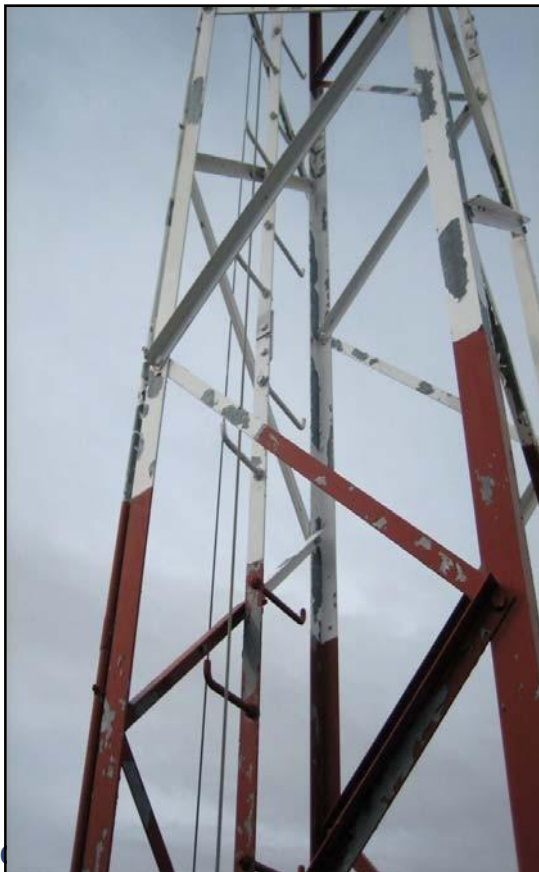
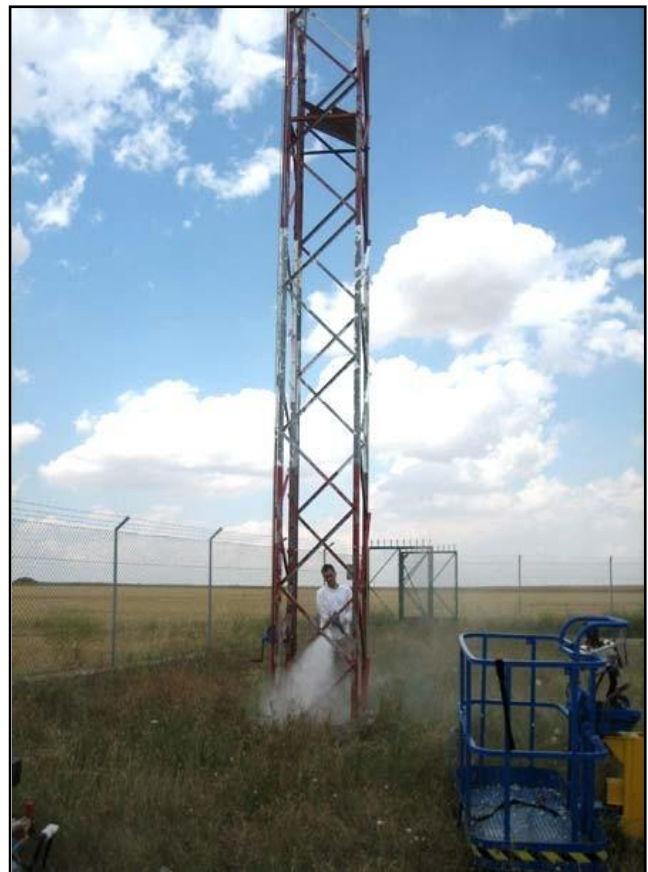
Se procede a la limpieza mediante chorreado con agua a presión con el fin de eliminar el recubrimiento envejecido y zonas oxidadas.

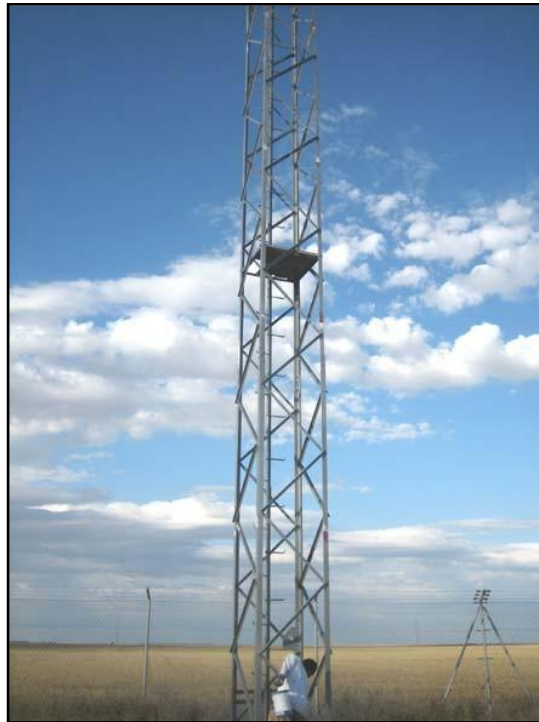
Aplicación de imprimación VpCI-396 con inhibidor de corrosión en fase vapor VpCI con un espesor de 75 micras.

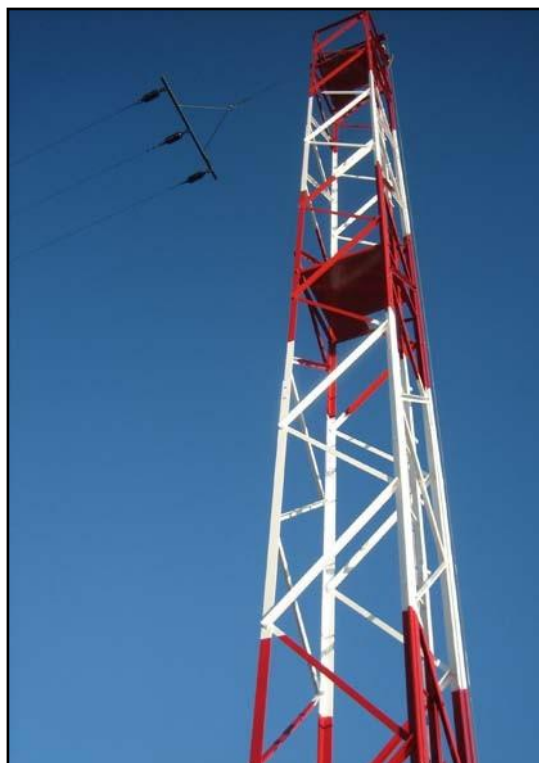
Aplicación de recubrimiento poliuretano alifático con inhibidores VpCI Q-365:

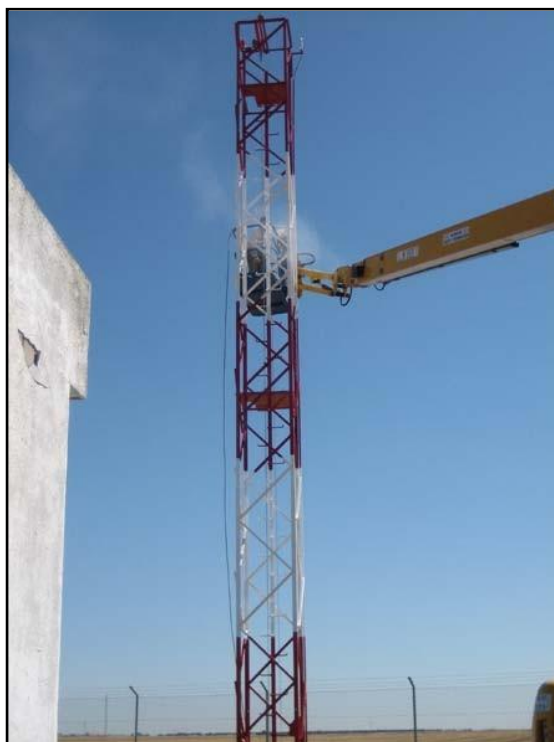
Aplicación de recubrimiento transparente VpCI-386 a toda la estructura metálica:

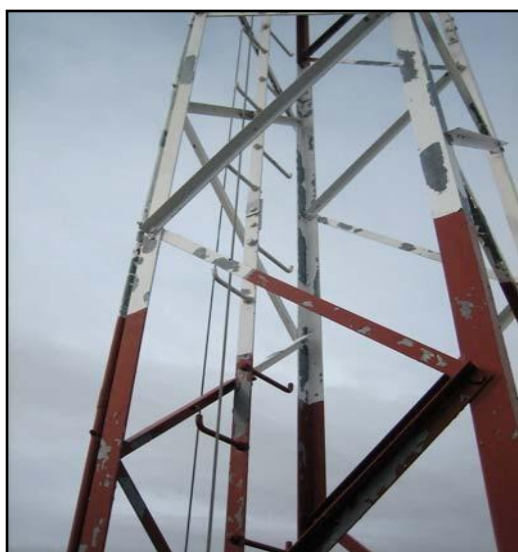
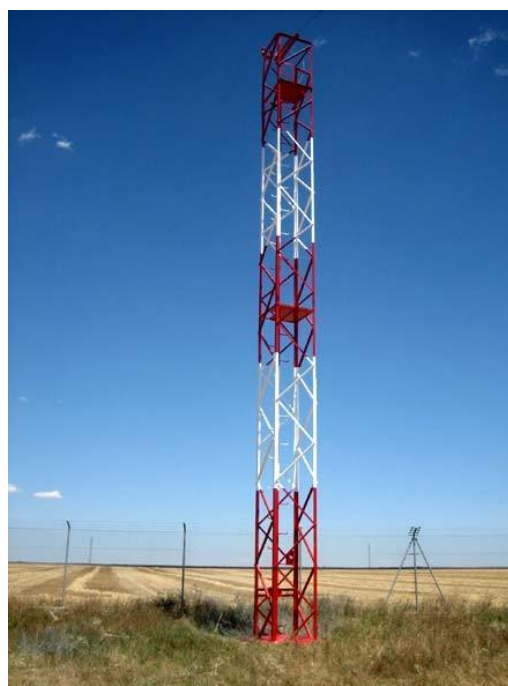
En las siguientes imágenes se puede comprobar de una manera comparativa el estado inicial de la estructura metálica y tras la aplicación de la protección anticorrosiva:

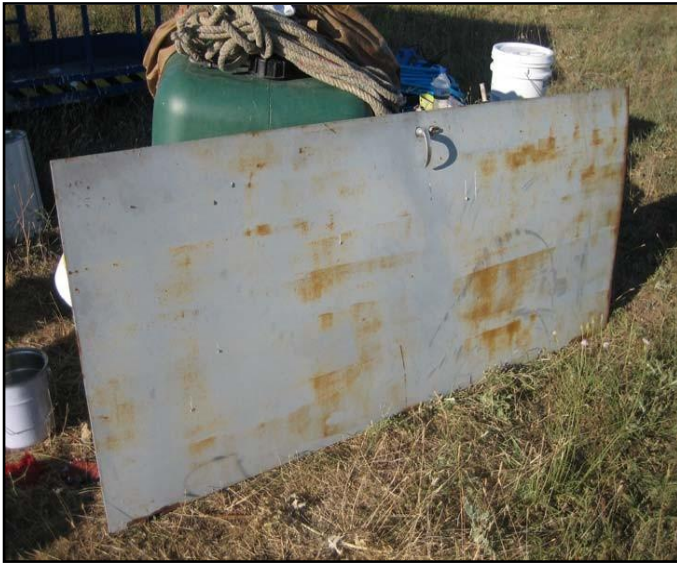
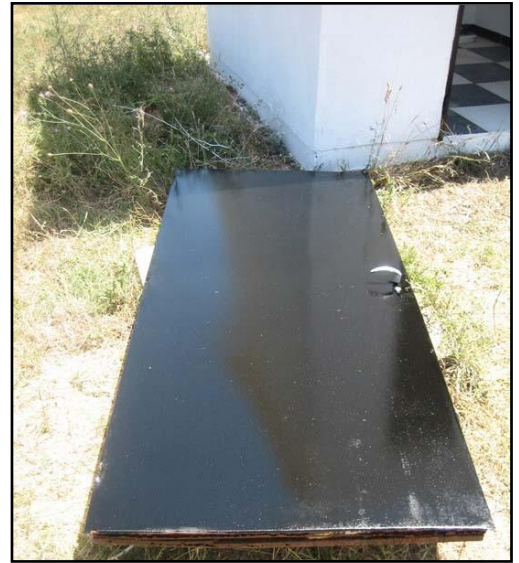
- Puerta metálica de Edificio de Sala de Equipos.

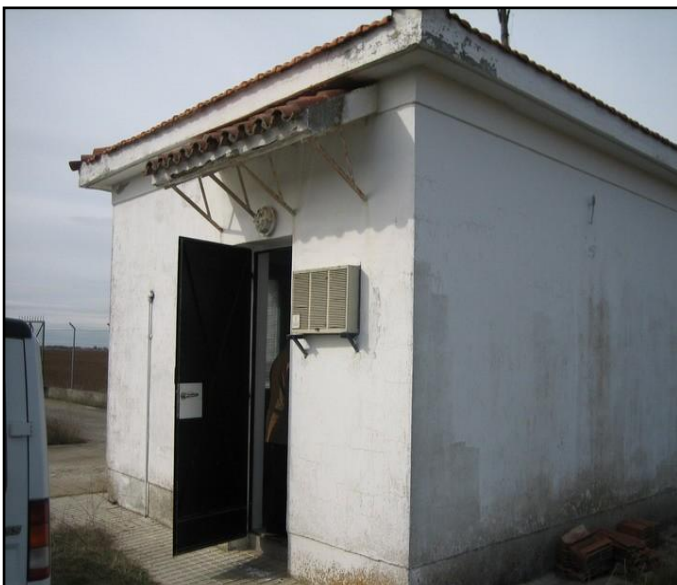
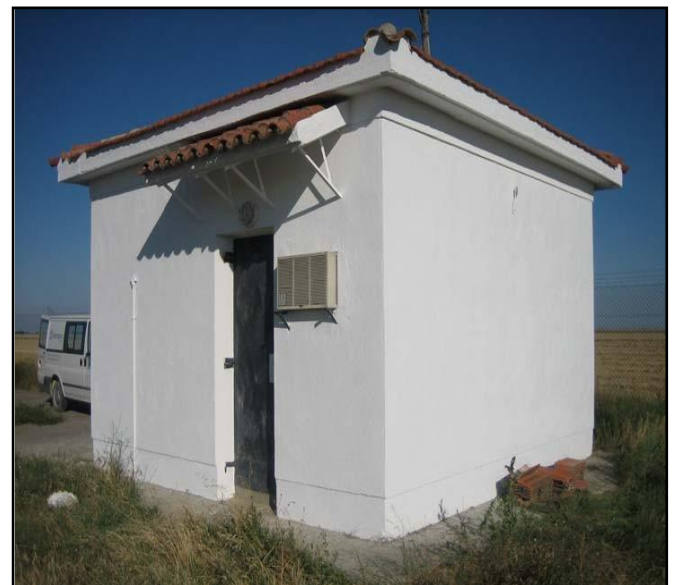
- Blanqueo de fachada exterior de la Sala de Equipos.
