PROTECCIÓN ANTICORROSIVA, MEDIANTE MCI[®]-2005, DE LAS PLACAS DE HORMIGÓN EMPLEADAS EN LAS OBRAS DE ESTABILIZACIÓN Y REFUERZO DE UN TALUD JUNTO AL PUERTO DE XAVEA. (AÑO 2010)

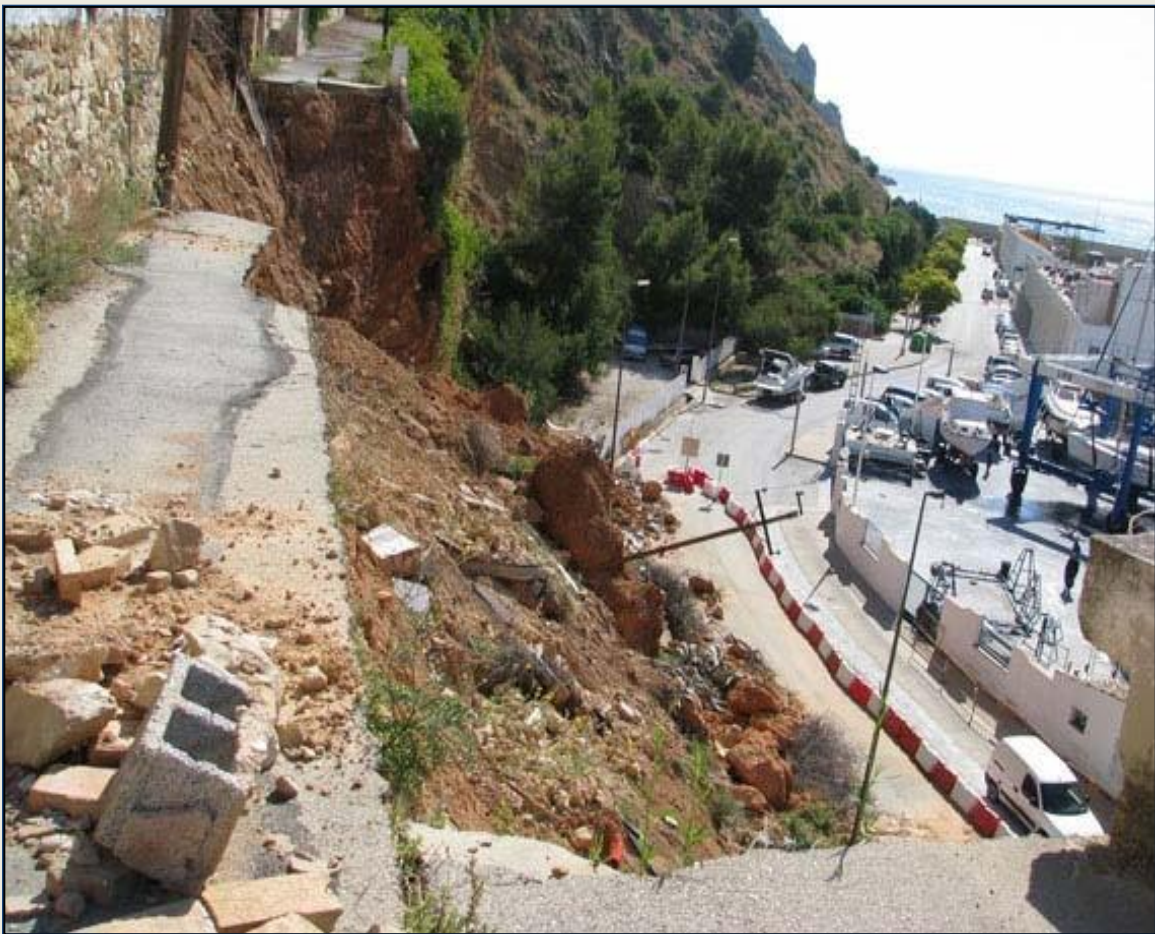
Tras las fuertes lluvias sufridas en la zona de Xavea durante finales del 2009 y parte del 2010, se produjeron deslizamientos del terreno que acabaron finalmente con el desprendimiento de un talud, junto al puerto de Xavea, que ha provocado la desaparición de la calle de acceso a una serie de viviendas unifamiliares, así como la acotación de la zona portuaria colindante a dicho talud.

Detalle del desprendimiento.

La actuación desarrollada consiste en dotar de protección anticorrosiva a las armaduras embebidas en las placas de hormigón armado, prefabricadas, que están empleando en la construcción del nuevo talud de 75 metros y que servirán como medida de retención y contención del terreno afectado.

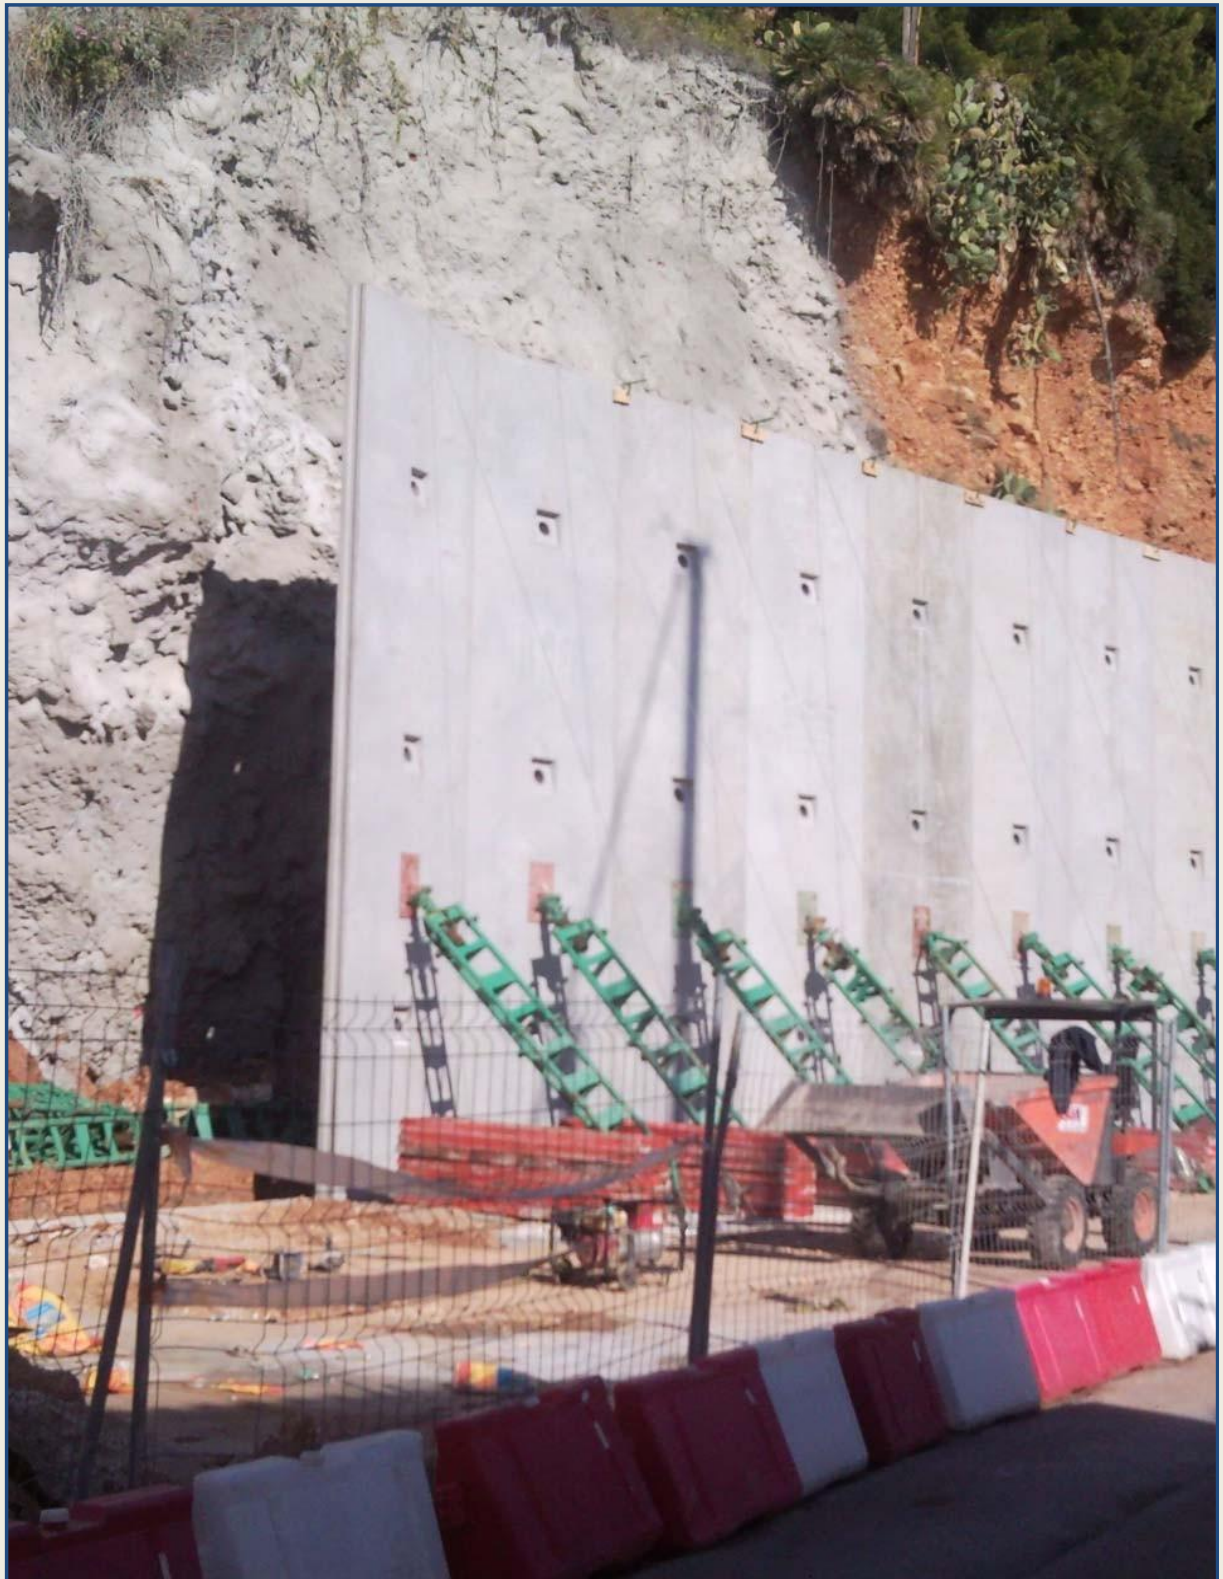
Momento de la instalación de las placas prefabricadas

Para realizar la fabricación de las placas se emplea un inhibidor de corrosión de aporte en masa.

La aplicación del MCI-2005 deberá ser efectuada durante el amasado del hormigón, para lo cual se emplearán 0,6 litros de producto MCI-2005, por cada metro cúbico de hormigón a producir.
